## REGIE DES EAUX FAUCIGNY-GLIERES (74)

### CARACTERISTIQUES :

## RESERVOIR 1500 M3 DU BOIS DU BAN - BONNEVILLE REHABILITATION DE LA CUVE EXISTANTE

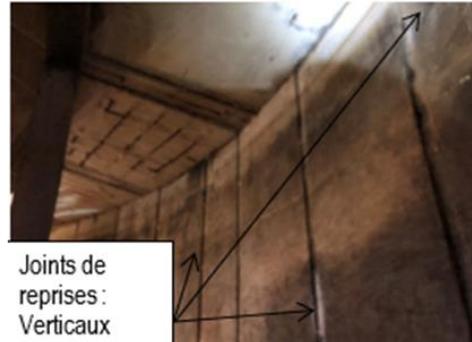
Joint de reprises :  
Verticaux

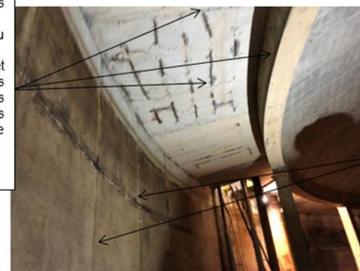
Constat des désordres :  
Eclatement du parement (Epaufrures) et aciers corrodés apparent sur les poutres et en sous face de dalle de couverture

- Définition et estimation du coût des travaux à réaliser :
  - Mise en place d'une l'étanchéité extérieure avec isolation thermique
  - Traitement des zones épaufrées avec mortier de réparation ACS pour l'Eau potable.

- Remplacement des conduites en fonte par des conduites en acier inoxydable
  - intérieures
  - injection et traitement des fissures
  - traitement de l'ensemble des aciers apparents

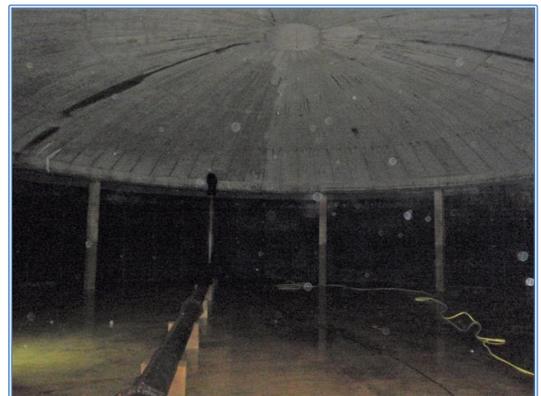
Les voiles, radier et poteaux sont en bon état général et sans désordres apparents.  
La jonction entre les éléments préfabriqués est très visible aussi verticalement qu'horizontalement
